TOTO

"DONNA" SINGLE LEVER LAVATORY FAUCET (COLD ONLY) TX109LD

S06089Z

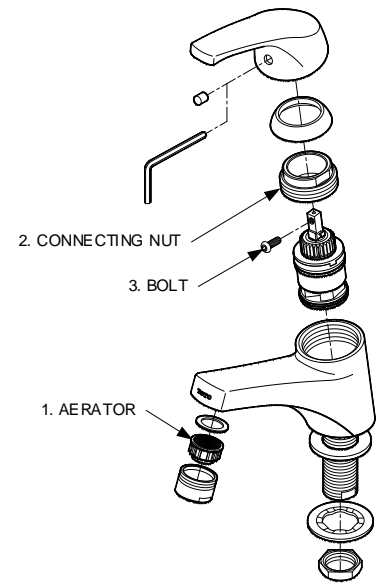
TROUBLESHOOTING

PROBLEM	CHECK POINT	SOLUTION
Flow rate unsatisfactory	1	Remove and Clean
Water leaks around the body	2	Tighten
Handle is loose	3	Tighten

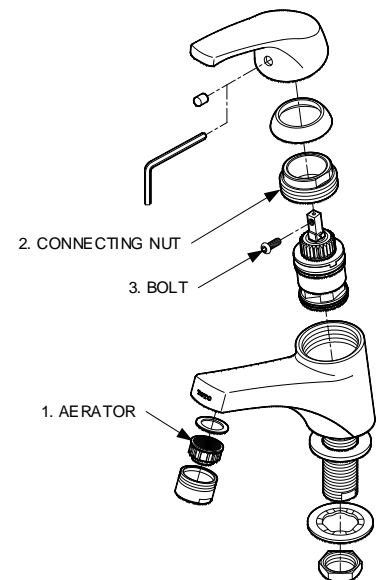
TROUBLESHOOTING

PROBLEM	CHECK POINT	SOLUTION
Flow rate unsatisfactory	1	Remove and Clean
Water leaks around the body	2	Tighten
Handle is loose	3	Tighten

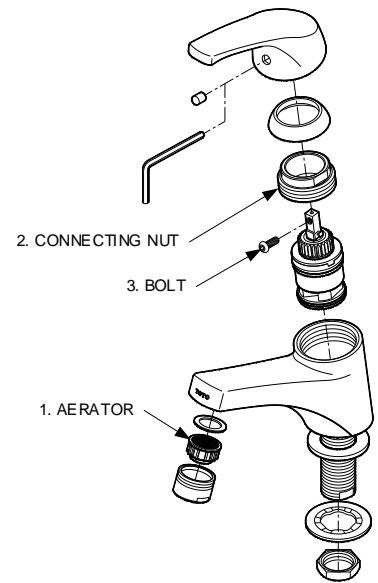
PENYELESAIAN MASALAH

MASALAH	POIN PERIKSA	SOLUSI
Aliran tidak memuaskan	1	Lepas & bersihkan
Air bocor disekitar body	2	Ken cangkan
Handle longgar	3	Ken cangkan

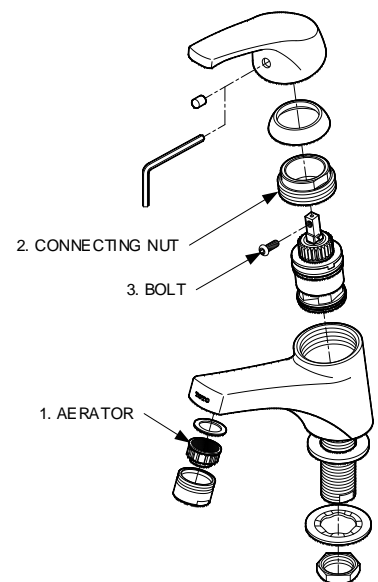
PENYELESAIAN MASALAH

MASALAH	POIN PERIKSA	SOLUSI
Aliran tidak memuaskan	1	Lepas & bersihkan
Air bocor disekitar body	2	Ken cangkan
Handle longgar	3	Ken cangkan
